2. **Техническое решение** – любые «красивые» технические решения: построенные с «нуля» или **глубоко переделанные кораблики...**

Спасибо за предложение участвовать в конкурсе. Писатель я «не ах», но поделиться опытом по восстановлению «Алькора» хотел бы, так как по себе знаю – когда «замуж не в терпёж» делается не всегда хорошо обдуманный шаг – приобретается старая лодка. Я не считаю все сделанное правильным, т.к. иногда делал заведомо неправильные вещи. Но и отрицательным результат не признаю – я осуществил свою мечту. Иногда меня посещали нехорошие мысли – «а не пошло б это все...», но второго шанса у меня могло б и не быть.

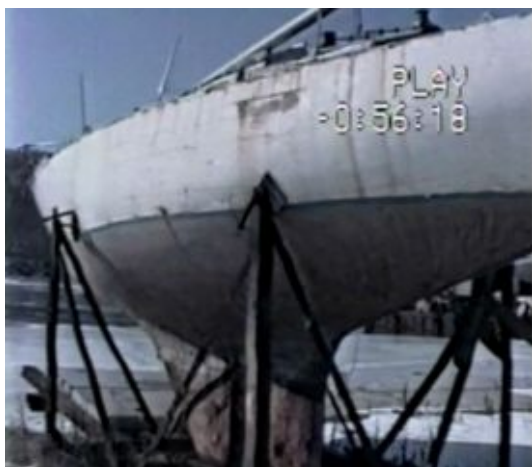
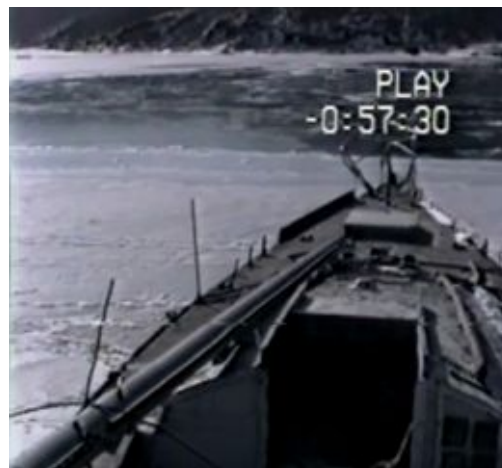
2003 год. Покупка, перевозка. Подготовка корпуса и начало оклейки.

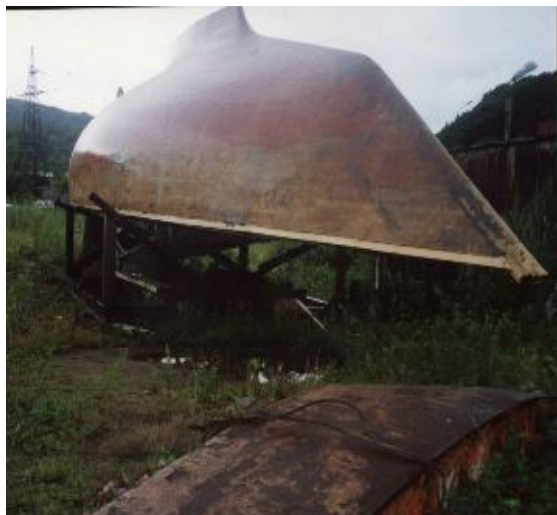
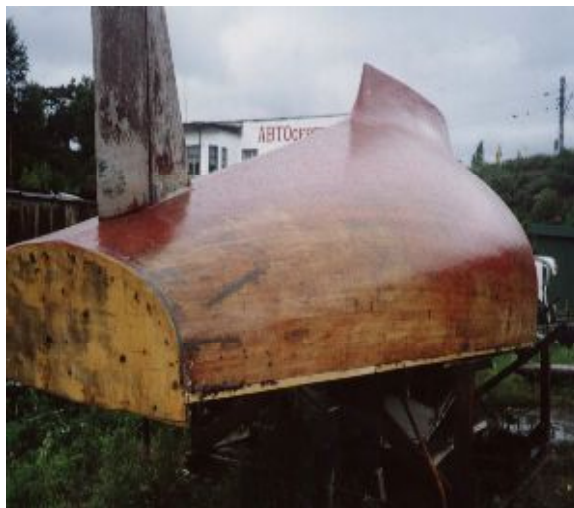
Часто можно слышать вопросы по определению состояния лодки при покупке, где как и чем «ковырять – царапать – сверлить». Сейчас я знаю очень действенный метод диффектовки деревянной лодки: надо отцепить фальшкиль-балласт, погрузить лодку вверх килем на контейнерную телегу, на четыре упора по бортам, и провезти по дороге в двести километров, за пять часов, из которой полпути – грунтовка, по году не видевшая грейдера. В результате такой транспортировки, в моей лодке отвалилось все что имело гниль-непрочность. (Да что там в лодке – у меня кишки чуть не вывалились: под пассажирским сидением КАМАЗа не было амортизатора.) Привез я её не куда то, а на шлюпочный участок судоремонтного завода, поздно ночью. А утром ко мне мастера этого участка с вопросом: «А что, такое ещё восстанавливается?» Был апрель, в то время я был еще полным оптимистом: «Да, месяца за четыре...». Я, конечно, очень ошибался, но на тот момент еще не планировалось всех тех работ, которые выявились и были выполнены. Повторная диффектовка, после транспортировки «с пристрастием», выявила необходимость

полной замены палубы, рубки, транца, бруса ватервейса и прилегающего к нему пояса обшивки, частично килевого бруса и форштевня, всех переборок и мебели. Одно это уже никак не укладывалось в четыре месяца работы одним человеком, а ещё нужна была мачта, такелаж, двигатель...

Остро встал вопрос по объему, качеству и месту выполнения работ. С подсказки друга, некоторые вопросы убивались методом максимального применения полиэфирных смол, его реплика: «Она так хорошо стоит, вверх килем – так удобно оклеивать...» - определила дальнейшие действия: покрыть корпус пластиком, обеспечив прочность и водонепроницаемость. Это позволило несколько снизить требования к профессиональности столярных работ. К этому времени, лодка девятый год не спускалась на воду, все что попадало с неба проскакивало в прикилевые щели обшивки: была уверенность, что дерево достаточно сухое. В один день корпус был оструган электрорубанком (состояние обшивки весьма порадовало!) и загрунтован полиэфиркой: смола впитывалась как в губку, ушло 20 килограмм. Для оклейки применил стекломат, 600 гр/м<sup>2</sup>. К августу кончился дружеский договор о месте ремонта, судоремзавод разваливался окончательно, надо было освобождать место. К этому времени корпус был оклеен на один слой, примерно 1 мм., заменен транец, форштевень, снята палуба и рубка. Место нашлось на автостоянке, с оплатой как за авто и правом пользования электроэнергией. Перевез испытанным методом: поднял за стапель, так и выгрузил. Работы продолжались до ноябрьских холодов: корпус оклеен: подводная часть на три, надводная – на один слой стекломатом.
